Posudek číslo: 167/17

OKD, a.s. Důlní závod 1, lokalita ČSA

**Monitorovací systém vrtů pro sledování vlivu dobývání
v 11. kře lokality ČSA v k.ú. Dětmarovice**

Režimové pozorování

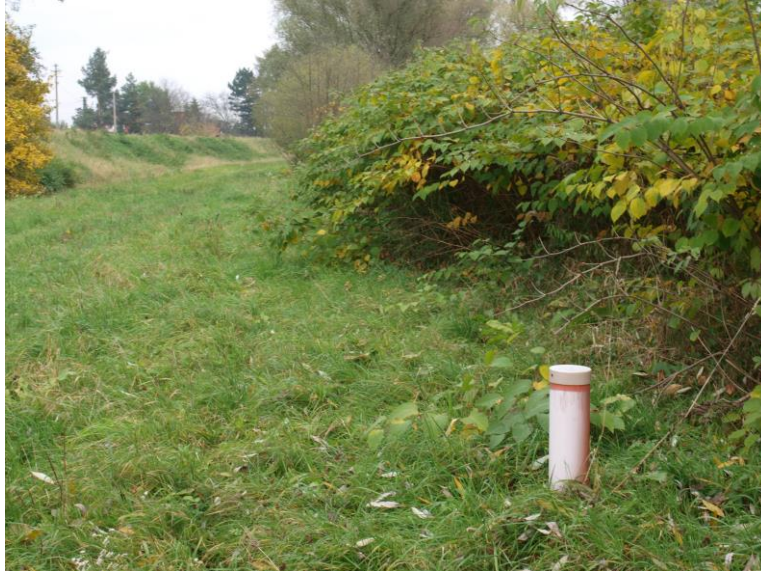
Monitorovací vrt De-1

Vrt De-1 v nivě Karvinského potoka byl při zvýšeném vodním stavu v květnu 2010 poškozen. Vytržení chráničky vedlo k zaplavení vrtu splaveninami do úrovně 2,3 m. Vrt byl obnoven ve stejné úrovni v květnu 2013.

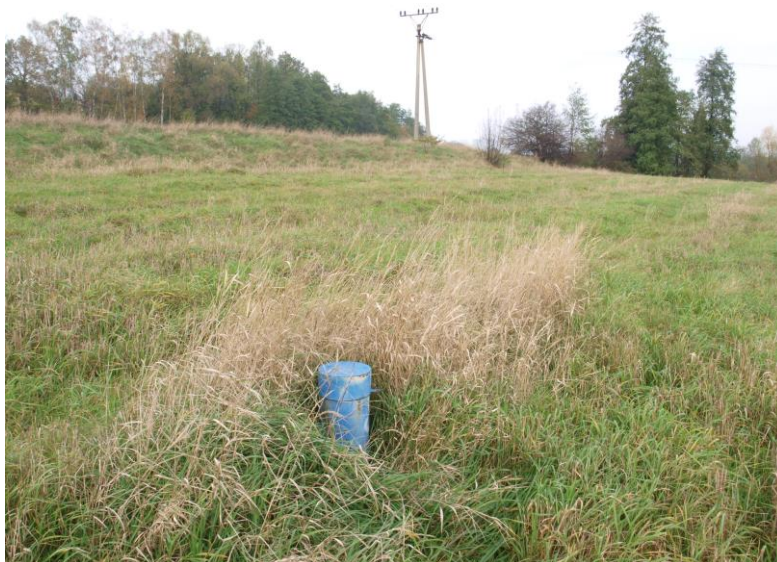
Monitorovací vrt De-4

Po dohodě s odborem důlních škod byl do pozorovací sítě zahrnut vrt odvrtný Green Gas DPB Paskov a.s. v rámci monitorovací sítě lokality Kozinec a Dětmárovice vedený pod označením De-4.
